የደብረ ገነት ናዙኝ ማርያምና የአቡነ አሮን መንክራዊ ውቅር አብያተ ክርስቲያናት ታሪክና ኪነ ሕንፃ ዳሠሣ ጥናት¹

This study aims to introduce the history, architecture and conservational status of Nazugn Maryam and Abunä Aron, two of the many rock-hewn churches found in Mäqét District, North Wällo. Nazugn Maryam is a monolithic structure believed to have been built during the 4th century A.D. The externally sculpted vertical buttresses; the pointed, semi-circular, opened and false windows; and the horizontal supporter are among the architectural distinctions of this church. It also has an elaborated drainage system via south-westerly and north-easterly tunnels. Such features suggest continuity in the architectural tradition of the country and make Nazugn Maryam comparatively pertinent to the stylistic and engineering apogee attained in the rock-hewn churches of Lalibela. Abunä Aron, on the other hand, takes its name from an Ethiopian monk who built the church in the 14th century. This cave church has a complex layout constituting seven divisions. Its most amazing feature is, however, the saqurät (ሰቀረት), a waterproof aperture on the roof of the chanting, which attests to the architectural excellence of the hewer. Despite

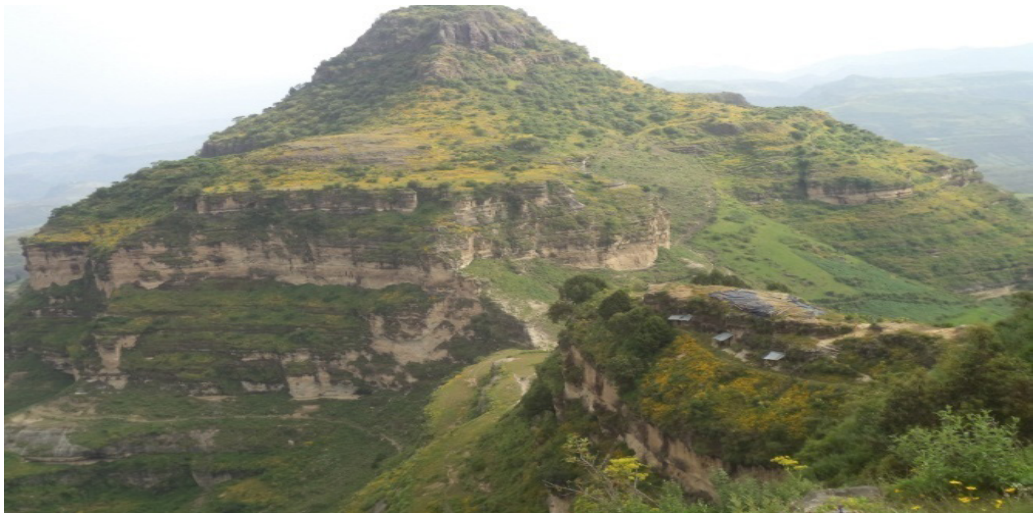
ብርሃነ ምስል ፩. የናዙኝ ማርያም ውቅር ቤተ ክርስቲያንና አካባቢው

ናዙኝ ማርያም ውቅር ቤተክርስቲያን በሰሜን ወሎ ዞን መቄት ወረዳ ውስጥ በአዕማጥ (አዕማድ) ቀበሌ ዐሥር ከፍላቂት ከተማ በስተምዕራብ ፱ ኪ.ሜ ርቀት ላይ ይገኛል። ከወልዲያ ወደ ጋይንት በሚወስደው መሥመር ፲፮ ኪ.ሜ ይርቃል። በዚህ መሥመር ላይ ከተመሠረተችው የደብረ ዘቢጥ ከተማ በመነሳት ወደ ምዕራብ አቅጣጫ ሜዳማውን አካባቢ በመያዝ ኹለት ሰዐት ያህል የእግር መንገድ የሚወስደውን ገደላማና አቀበታማ ቦታ በማለፍ ከቦታው መድረስ ይቻላል። ቤተ ክርስቲያኑ ከዙጋ ወንዝ በስተምሥራቅ በኩል ይገኛል። የቤተ ክርስቲያኑ የቦታ መገኛም (UTM Coordination) 0453588 ምሥራቅና 1310423 ሰሜን እንዲሁም በ2225 ሜትር ከባሕር ወለል በላይ ከፍታ ያለው ነው።

ቀደም ሲል እንደተገለጸው የደብረ ገነት ናዙኝ ማርያም ውቅር ቤተ ክርስቲያን በዐራተኛው መ.ክ.ዘ. በአቡነ ሙሴ አማካይነት ታነፀ። ቤተ ክርስቲያኑ የተፈለፈለው ከቀይ ዐለት⁵⁵ ሲኾን ጋይንት ውስጥ ከሚገኘው መሰና መድኃኔ ዐለም ጋር ተመሳሳይነት አለው።⁵⁶ ግቢው በወይራ፣ በሐበሻ ጽድ፣ በዋርካ፣ በቁልቋል፣ በታሎ፣ በጨጮ፣ በመረዝና በሌሎች ዛፎች ተሸፍኗል።

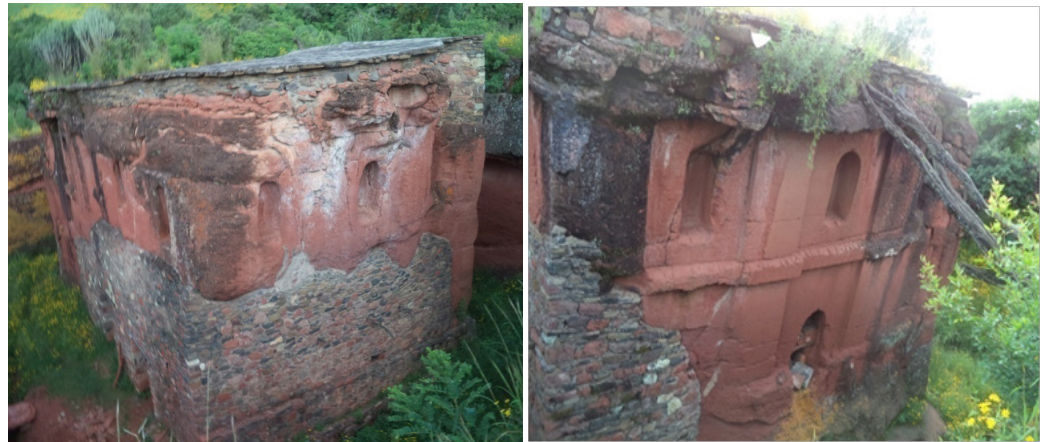
ብርሃነ ምስል ፩. የሰሜንና ምዕራብ ገጽ እይታ፣ ብርሃነ ምስል ፫. የምሥራቅ ገጽ እይታ

ቅርጽ ያለው ጥንታዊ የሥልጣኔ አሻራን የሚመሠክር ሙሉ ወጥ ወቅር ሕንፃ ሲኾን በውጭ በኩል ፲፭ ሜ. ርዝመት፣ ፲ ሜ. ወርድና ፲ ሜ. ቁመት አለው፡፡ ሕንፃው በሁሉም ገጽ ከዋናው ዐለት ሲኾን የሐናዕያኑን ልዩ የምሕንድስና ጥበብና ችሎታ የሚያሳዩ የውኃ መፋሰሻ እንዲሁም የሰው መተላለፊያ የነበሩ መሸለኪያዎች በደቡብ ምዕራብ (በስርቆት ምክንያት በቅርብ ጊዜ ተዘግቷል) እና በሰሜን ምሥራቅ ገጽ በኩል ይገኛሉ፡፡ የደብሩ አገልጋዮች እንደሚሉት መሸለኪያዎቹ በእግዚአብሔር ርዳታ ከዙጋ ወንዝ ተጠልፎ የመጣ ውኃ የሚገባቸውና የተቆፈረውን አፈር እያጠበ የሚወጣቸው ነበሩ፡፡⁵⁸ ቤተ ክርስቲያኑ ዙሪያውን በዐለቱ ገደልነት የታጠረ ሲኾን አንድ መግቢያ ብቻ አለው፡፡ ይህም ቅርብ ጊዜ የተዘጋጀ እንጅ የመጀመሪያው በር አይመስልም፡፡ ምክንያቱም የመጀመሪያው በር የተዘጋው መሸለኪያ ሳይኾን አይቀርም፡፡

ቤተ ክርስቲያኑ ፲፮ የማይከፈቱ መስኮቶች (false windows) ሲኖሩት ዐምስቱ በደቡብ፣ ዐምስቱ በሰሜን፣ ሦስቱ በምሥራቅ እና ሦስቱ በምዕራብ በኩል ይገኛሉ፡፡ በተጨማሪም አንድ ክፍት መስኮት (opened window) በምሥራቅ በኩል ይገኛል፡፡ አብዛኛዎቹ የተጎዱ ቢኾኑም አልፎ አልፎ የሚታየው የኪነ ሕንፃ ቅሪታቸው ስለ ጠቅላላ መስኮቶቹ የኪነ ሕንፃ ጥበብ ግንዛቤ የምናገኛቸው ናቸው፡፡ በንጽጽር ደረጃ በተሻለ መልኩ ኪነ ሕንፃቸው ተጠብቆ የሚገኙት መስኮቶች በምሥራቅና በደቡብ ገጽ በኩል ይገኛሉ፡፡ በሰሜን በኩል ያሉት መስኮቶች በደቡብ በኩል ከሚገኙት ትይዩ ናቸው፡፡ በምሥራቅ በኩል የሚገኙት ደግሞ በምዕራብ ገጽ

ከሚገኙት ትይዩ ናቸው። የሰሜንና የደቡብ እንዲሁም የምሥራቅና የምዕራብ ገጽ መስኮቶች በቁጥር ተመሳሳይ ናቸው። በምዕራብ ገጽ የሚገኙት መስኮቶች የኪነ ሕንፃ ይዘታቸው ጠፍቷል ማለት ይቻላል። በደቡብ ገጽ ከነበሩት ዐምስት መስኮቶች ደግሞ አንዱ ሙሉ በሙሉ በጥገና ምክንያት ተደፍኗል። የኾነ ኾኖ ሕንፃው ሲታነፅ መስኮቶቹ በቁጥር ፲፮ እንደኾኑና በኪነ ሕንፃ ይዘታቸው ተመሳሳይ እንደኾኑ መረዳት ይቻላል።

ከመስኮቶቹ በታች የሕንፃውን ወገብ መሐል ለመሐል ጠምጥሞ የሚያልፍ ከዐለት የተቀረጸ በአካባቢው አጠራር መቀነቻ ተብሎ የሚጠራ መሥመር አለ። ቆብ የመሰለው የጣራው ጫፍ ደግሞ መስኮቶቹንና ግድግዳውን ከዝናብ ለመከላከል የተሠራ ነው። ከብዙ ቦታ ላይ ግን ጉዳት ደርሶበታል። በምሥራቅ በኩል የሚገኘው የውኃ አሽንዳ በዚህ ክፍል ለሚታየው የሕንፃው ጎን መሸርሸር ምክንያት ኾኗል። የደቡብ ገጹ የተወሰነ ጎኑ በድንጋይና ሲሚንቶ የተጠገነ ሲኾን በጥገናው ምክንያትም ብዙ ኪነ ሕንፃዎች ጠፍተዋል።

ቤተ ክርስቲያኑ ሦስት በሮች ሲኖሩት ኹለቱ በስተ ሰሜንና አንዱ በስተ ደቡብ (የሴቶች መግቢያ) በኩል ይገኛሉ። በምዕራብና ደቡብ በኩልም ትንንሽ መስቀለኛ መስኮቶች ይገኛሉ። በደቡብ ገጽ በኩል ቤተልሔም አለ። ከዐለት ተሠርቶ የነበረው ቀደም ሲል የፈረሰ ሲኾን አሁን ያለው ከዐለቱ ትንሽ ገባ ብሎ ዐዲስ የተሠራና ጣራው በተወሰነ መልኩ በሣር ክዳን የተሸፈነ ነው።
: ወደ ውስጥ ስንገባ ቤተ ክርስቲያኑ ሦስት ክፍሎች ማለትም ቅኔ ማኅሌት፣ ቅድስትና መቅደስ ያሉት ሲኾን እነዚህም በዐራት አዕማድ የተከፋፈሉ ናቸው።
: ውስጣዊው የሕንፃው ክፍል እንደ ውጫኛው ገጽ በሚስብ መልኩ የታነፀ አይደለም። ሕንፃውን ለመፈልፈል የተጠቀሙበት መሣርያ ምልክቱ ከጣራውና ግድግዳው ክፍል ላይ ይታያል። ከቤተ መቅደሱ ውስጥ አንድ የድንጋይ መንበር ሲኖር ከመንበሩ በላይ ካለው ጣራም ዐምደ ወርቅ ይገኛል። ይኸም በተለምዶ ዐምደ ወርቅ ተባለ እንጅ ከመሠረቱ (ከቤተ ክርስቲያኑ የዐለቱ ወለል) ጋር የተያያዘ ዐምድ አይደለም። ከጣራው ላይ እንደ ምልክት የተቀመጠ የክብ ቅርጽ ያላት ትንሽ ጉጥ የምትመስል የጣራው አካል ትገኛለች።

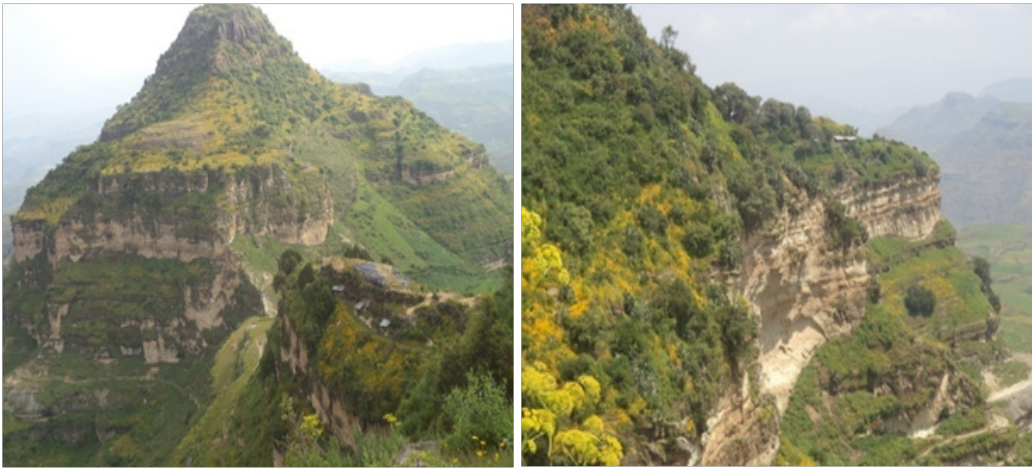
ብርሃነ ምስል ፬. ሀ የደብረ ከርቤ ተራራ ደቡባዊ እይታና ደብረ ቀጢን ማርያም፣ ለ. ደብረ ዳሬት

ይኸ ገዳም በመቁት ወረዳ ቀበሌ ዐራት ውስጥ ይገኛል። ከፍላቂት ከተማ ፲፱ ኪ.ሜ. ርቀትና ከአግሪት ከተማ በስተሰሜን ሰባት ኪ.ሜ.ይርቃል። 2713 ሜ.

ከባህር ወለል በላይ ከፍታ ያለው ሲኾን በ0465180 ምሥራቅና 1309086 ሰሜን (UTM Coordination) ላይ ይገኛል። አካባቢው ተራራማ፣ በተፈጥሮ ደን የተሸፈነና በውስጡ ብዙ የዱር እንስሳትን የያዘ ሲኾን እጅግ ማራኪ እይታ አለው። የቤተ ክርስቲያኑ በዚህ ቦታ መኖር የአካባቢውን የሥነ ምግባር ገጽታ በመጠበቅ በኩል ከፍተኛ ድርሻ አለው። ዋሻው ደብረ ዳሬት ወይም ደብረ ፋራን እየተባለ ከሚጠራው የተራራው ጫፍ ላይ በኢትዮጵያዊው መነኩሴ አቡነ አሮን በ፲፬ኛው መ.ክ.ዘ. እንደታነፀ ቀደም ሲል ተገልጿል። ዋሻው ሴቶች የማይገቡበት ሲኾን በስተምዕራብ በኩል ሴቶችም ወንዶችም የሚሳለሙበት የቅድስት ሥላሴ ቤተ ክርስቲያን ተሠርቷል። ደብረ ዳሬት ያለው ይህ የዋሻ ቤተ ክርስቲያን በደቡብ በኩል አንድ መግቢያና ብዙ የተለያዩ ክፍሎች አሉት። ከመጀመርያው በር ስንገባ ሰፋ ያለ ቦታ (anteroom) አለ። ወደ ውስጥ ስናልፍ ጣራው ክፍት ኾኖ እናገኛለን። ይኸም የመጀመርያው ስቁረት⁵⁹ በመባል ሲታወቅ ዝናብ ያስገባል። በስተምሥራቅ በኩል የንብረት መቀመጫ ፎቅ ሲገኝ የተወሰነ የጣራው ክፍል በሳር የተሸፈነ ነው።

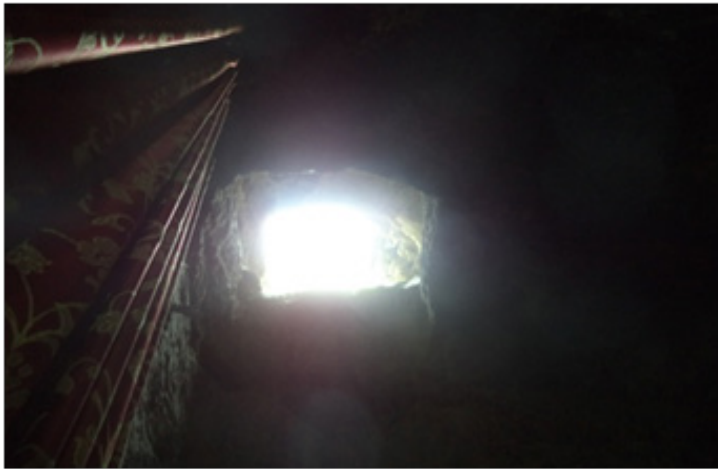
ብርሃን ምስል. ፭ የአቡነ አሮን ዋሻ ቤተ ክርስቲያን አስደናቂው ስቁረት

ቅኔ ማኅሌቱ ከኹሉም ክፍሎች ይሰፋል። በውስጡ እጅግ አስደናቂ የኾነው የሕንፃው ጥበብ ይታያል። ይኸም ኹሉተኛው ስቁረት ተብሎ ይጠራል። አራት ማዕዘን ቅርጽ ያለው ክፍተት ነው። በዚህ ስቁረት ከብርሃን በስተቀር ዝናብ አልፎ አይገባም። ይኸም ከሃይማኖታዊ ይዘቱ በስተጀርባ በጊዜው የነበረውን የኪነ ሕንፃ ጥበብና ስልት ያስረዳል። ስለዚህ አስደናቂ ሥራም ቀደም ሲል እንደተመለከትነው በ፲፱፻፶ዎቹ ከውጭ ሀገር መጥቶ ቤተ ክርስቲያኑን የጎበኘው ስቴፈን ራይት⁶⁰ የተባለው ጸሓፊ ጽፏል።

የአቡነ አሮንን ቤተ ክርስቲያን እጅግ ልዩ የሚያደርገው ስቁረቱ ነው። በመቁት የሚገኙ ሌሎች አብያተ ክርስቲያናት (ለምሳሌ አዕማድ ሥላሴ) ስቁረት ቢኖራቸውም አሠራራቸው ጋደል ያለ በመኾኑ ዝናብ አይገባቸውም። ዐራት ማዕዘን ቅርጽ ያለው ኹለተኛው የአቡነ አሮን ስቁረት ግን ጋደል ያለ ሳይኾን በአናቱ ላይ የፀሐይ ብርሃን እንዲያስገባ ተደርጎ የተሠራ በመኾኑ ዝናብ መግባት ነበረበት። በመኾኑም ዝናብ አለመግባቱ ተአምር ከመኾኑም ባሻገር የአቡነ አሮንን የኪነ ሕንፃ ጥበብ ረቂቅነት ያስረዳል። የውቅር ሕንፃ ቤተክርስቲያን ጥበብ ላሊበላ ላይ እንደተገለጸ የስቁረት ክፍተኛ ጥበብም በአቡነ አሮን ላይ ተገልጿል።

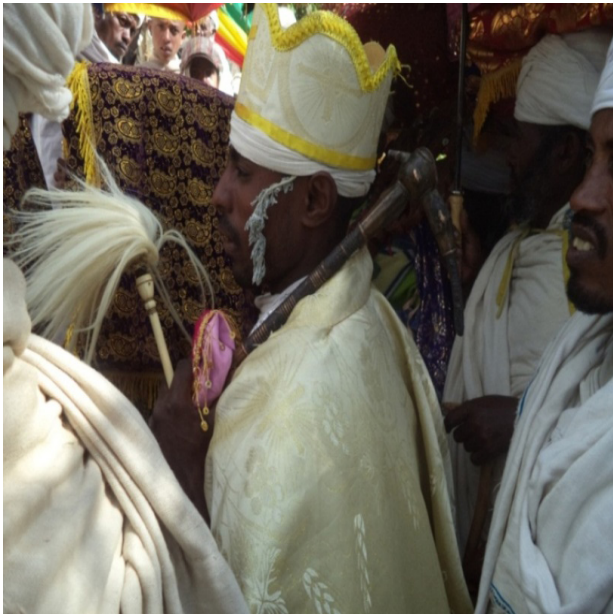
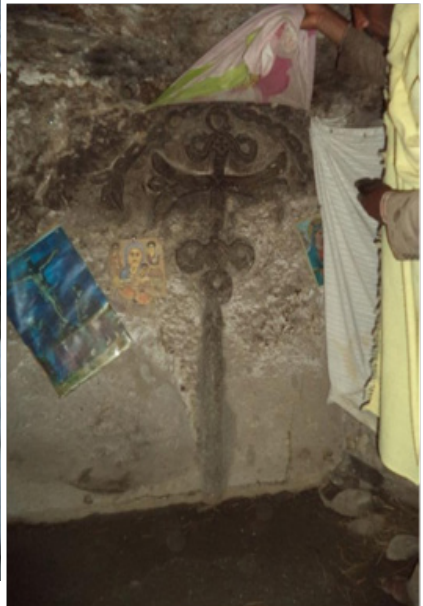
ብርሃነ ምስል ፮ ሀ. የአቡነ አሮንን ጉድብና ነጭ ጭራ የያዘ ካህን በክብረ በዓል ጊዜ፣ ለ. አቡነ አሮን ያነፁት ግድግዳ ላይ የተቀረጸ ትእምርተ መስቀል

በስተደቡብ በኩል ደግሞ በአዕማድ የተከፋፈሉ ኸለት ቦታዎች አሉ። በስተምሥራቅ በኩል ያለው ቦታ አቡነ አሮን ሥራ የጀመሩበት እንደኾነ ይነገራል። በዚኸ ክፍል አንድ በር ሲኖር ከዚህ አጠገብም ሕንፃው (ግድግዳው) ላይ የተቀረጸ የመጻር መስቀል ቅርጽ ያለው በአበባ ያጌጠ መስቀል ይገኛል። ይኸም አቡነ አሮን ጸሎት ያቀርቡበት የነበረ ነው። በዚሁ ክፍል አካባቢም “የቆቅ ምዳብ” ሲኖር አቡነ አሮን ከግዙት ሲመለሱ ወደ ደብረ ዳሬት ከፊት ከፊት እየመራች የመጣች ነጭ ቆቅ ያረፈችበትንና እርሷንም የሚያስታውስ እንደኾነ ይነገራል።⁶⁴

የአቡነ አሮን ሕንፃ በሰው እጅ የታነፀ መኾኑ እና አካባቢያዊ የሕንፃ መሣርያ (ምሳሌ መጥረቢያ) የተጠቀሙ ስለመኾናቸው የመሣርያው ምልክት ከጣራው ላይ ይታያል። ሕንፃውን ለመፈልፈል የተጠቀሙባትን መሣርያ ቅዱስ ገብርኤል ለአቡነ እንደሰጣቸው የሚነገር ሲኾን ጉድብ ተብላ ትጠራለች። ጉድብ እጅግ የተቀደሰች በመኾኗ እየታጠበች ውኃው (ጸብሉ) ለሕመማን ይሰጣል፤ በዚህም ብዙ ሕመማንን ይፈጠራል። አቡነ አሮን ይጠቀሙባት የነበረች ነጭ ጭራም

የአቡነ አሮን ቤተ ክርስቲያን የሐዋርያት ቤተ መቅደስ ጣራ ላይና አቡነ አሮን ይጸልዩበት የነበረው የግድግዳ ላይ የመስቀል ቅርጾች (cross engravings) የሕንፃው የክርስትና መገለጫዎች ናቸው። ግድግዳው ላይ የሚገኘውን መስቀል ልዩ የሚያደርገው በአበባ የተጌጠና የመጸር ቅርጽ ያለው መኾኑ ነው። ግድግዳቸው ላይ ቀላል የንድፍ ስልትን (simple design method) የሚጠይቅ የመስቀል ቅርጽ ካላቸው የመቁት ውቅር አብያተ ክርስቲያናት (ለምሳሌ ቤተ ሐራ ኢየሱስ፣ አበከና አቦ እና ዋሻ ሚካኤል) ይለያል።

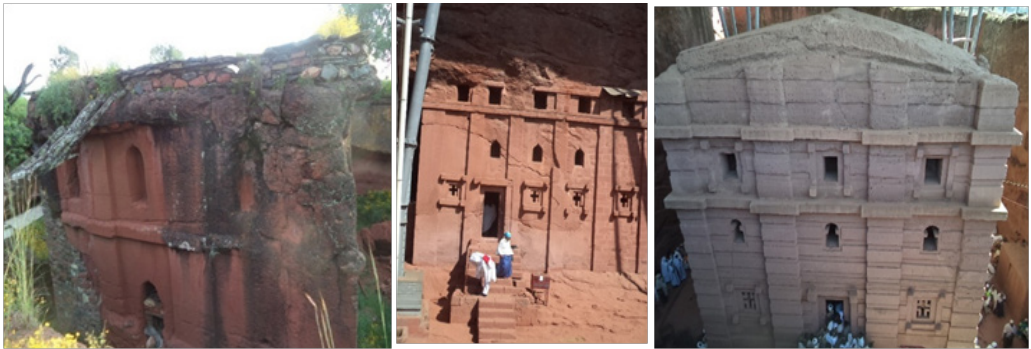
ብርሃነ ምስል.፯ የሕንፃ መቀነቻዎች እና ወደታች የተሠመሩ መሥመሮች እይታ፡ ሀ. ናዙኝ ማርያም፣ ለ. ቤተ አማኑኤል (ላሊበላ)፣ ሐ. ቤተ አባ ሊባኖስ (ላሊበላ)

አብያተ ክርስቲያናት አጥኝዎችን ትኩረት የሚሰጡ ናቸው። ቤተ ክርስቲያኑ ሙሉ ወጥና ዐራት ማዕዘን ውቅር ሕንፃ መኾኑ ላሊበላ ውስጥ ከሚገኙት አብያተ ክርስቲያናት ጋር ያመሳስለዋል። የሕንፃውን ወገብ ጠምጥሞ መሐል ለመሐል የሚያልፈው የዐለት መሥመር ወይም መቀነቻ⁶⁸(rock girdle or horizontal layer) እና ወደ ታች የታነፁ ሰፋፊ መሥመሮች (vertical buttresses) ለግድግዳው ጌጥ ኾነዋል። መቀነቻው ከቤተ አማኑኤል (ላሊበላ) እና ቋሚ መሥመሮቹ ቤተ አባ ሊባኖስ (ላሊበላ) እና ዞዝ አምባ ጊዮርጊስ (ሰሜን ጎንደር ውስጥ) ጋር ይመሳሰላል። እነዚህ መሥመሮችም በአበከናና ግብፃዊት ውቅር አብያተ ክርስቲያናት ላይ ይታያሉ።

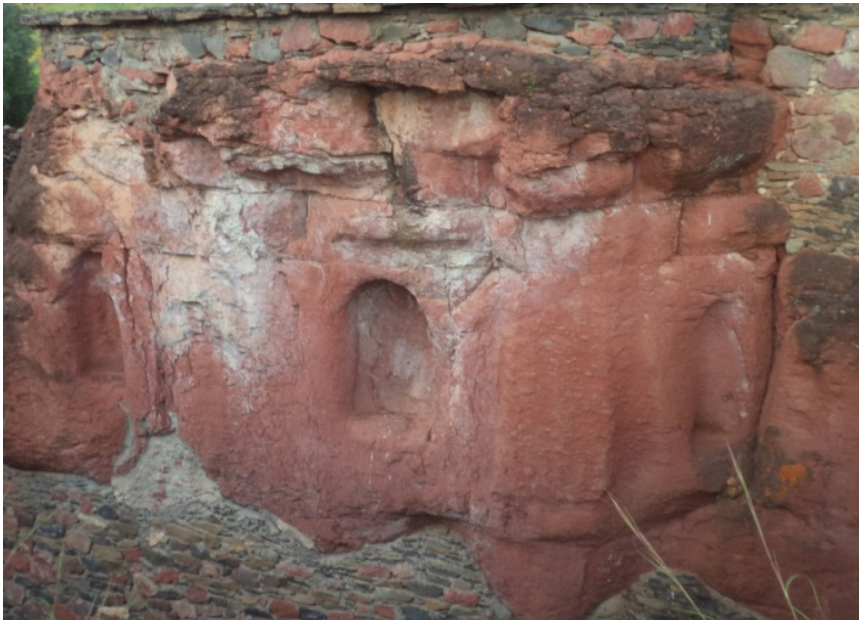
ብርሃነ ምስል ፳. ዝናምና ፀሐይ የተፈራረቀበት የናዙኝ ማርያም ሕንፃ-የምዕራብ ገጽ ሰው ሠራሽ ችግሮች⁷⁸:- በናዙኝ ማርያም ውቅር ቤተ ክርስቲያን ላይ እየደረሱ ካሉ ሰው ሠራሽ ችግሮች ዋና ዋናዎቹ ጥገናና ተያያዥ ጉዳዮች፣ ጦርነት፣ ዝርፊያና የመሳሰሉት ናቸው።

በስተምዕራብ ያለው የሕንፃው ገጽ ሙሉ በሙሉ የኪነ ሕንፃ መገለጫዎቹን አጥቷል። ነሐሴ ፲፪ ቀን ፳፻፭ ዓ.ም. በዘነበው ከባድ ዝናብ እንደአጥር የሚያገለግለው የዐለቱ ክፍል ፈርሷል። ሕንፃው ልዩ ኾኖ ሳለ ውበቱን ያጣው፣ ብዙ መስኮቶቹ የጠፉትና የተበላሹት በተፈጥሮ ኃይል ምክንያት ነው። በእውነት የ፲፮፻ ዓመት ታሪክ ያለው መኾኑ ምስክር የሚሰጥለት እና የኢትዮጵያውያንን ምንነትና ጥንታዊ የጥበብ ሥራ የሚያሳይ ሕንፃ በነበር ብቻ ሊቀር የተቃረበ ይመስላል።

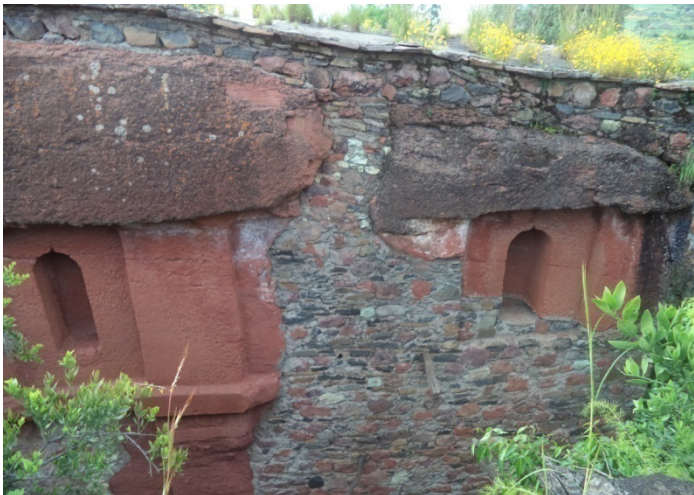
ብርሃነ ምስል ፱. በድንጋይና ሲሚንቶ የተደረገ ጥገና፣ የናዙኝ ማርያም ወቅር ሕንፃ ደቡባዊ ገጽ

ከጥገና ጋር ተያያዥ የኾኑ ችግሮች ኹለት ዐይነት ናቸው። አንዱ ጉዳት በደረሰባቸው ቅርሶች ላይ ጥገና አለመደረግ ሲኾን ሌላው ደግሞ ከዚህ በፊት የተካሄዱ ጥገናዎችና አሉታዊ ተፅዕኖቸው ነው። ከዚህ በፊት የተካሄዱ ጥገናዎች በሒደታቸውም ኾነ በክንውናቸው ተገቢ ያልኾኑ ናቸው። ይህም ማለት በጥገናና ቅርስ እንክብካቤ ያልሰለጠኑ ግለሰቦች ወይም የአካባቢው ሰዎች ቅርሶችን ከጥፋት ለመታደግ ሲሉ የሚያደርጓቸው ልማዳዊ፣ ጊዜውን ያልዋጁና ሙያዊ ያልኾኑ የቅርስ ጥገናዎች ማለት ሊኾን ይችላል። የዚህ ዐይነት የጥገና ሒደት በሒደቱም ኾነ ለጥገና በሚጠቀሙባቸው መሣሪያዎችና ነገሮች ለቅርሱ በሚስማማ መልኩ ያልኾነና የቅርሱን ጥንታዊ ሕልውና፣ የኪነ ጥበብ ይዘቱንና ታሪካዊ ዳራውን በሚያጠፋ መልኩ ነው። ናዙኝ ማርያም ቤተ ክርስቲያን ጣሪያ ላይ የተደረገው ጥገና በ፲፱፻፶፫ ዓ/ም እንደኾነና በግድግዳው ላይ የሚታየው ጥገና ደግሞ በ፲፱፻፹፫ ዓ/ም በአካባቢው ኅብረተሰብ ተሳትፎ አማካይነት እንደነበር

በተጨማሪም ለጥገናዎቹ የተጠቀሙባቸው ቁሳቁሶች እና ግብዓቶች ከቅርስ ክብካቤ አንጻር ተገቢ ስላልኾኑ ነው። ለምሳሌ የተጠቀሙባቸው ስሚንቶና ድንጋይ⁸⁰ ለጥገና አገልግሎት የሚውሉ አይደሉም። ቤተ ክርስቲያኑ የታነፀበት ዐለት አሸዋማ ባሕርይ ያለው ቀይ ዐለት (a red sedimentary sandstone) በመኾኑ በክብደትም ኾነ በጥንካሬ የስሚንቶውና የጥቁሩ ድንጋይ (basaltic stone) በእጅጉ ያመዘናል። ይህም በመኾኑ ከጣራው ላይ ያለው ድንጋይና ሲሚንቶ ዋናውን ዐለት እንዲሰነጠቅ በማድረግና ከግድግዳው ላይ የተሰኩት የዋናው ዐለት ዐይነት ያልኾኑ ድንጋዮች ዋናውን የሕንፃውን ዐለት እንዲናድ እያደረጉት መኾኑ በግልጽ ይታያል። የተደረገው ጥገና ችግሩን ከመቅረፍ ይልቅ እንዲባባስ እያደረገ ያለ ነው።
